# 校園職業災害案例

(不含實驗室)

勞動部職業安全衛生署中區職業安全衛生中心

110 年 3 月 23 日 編印

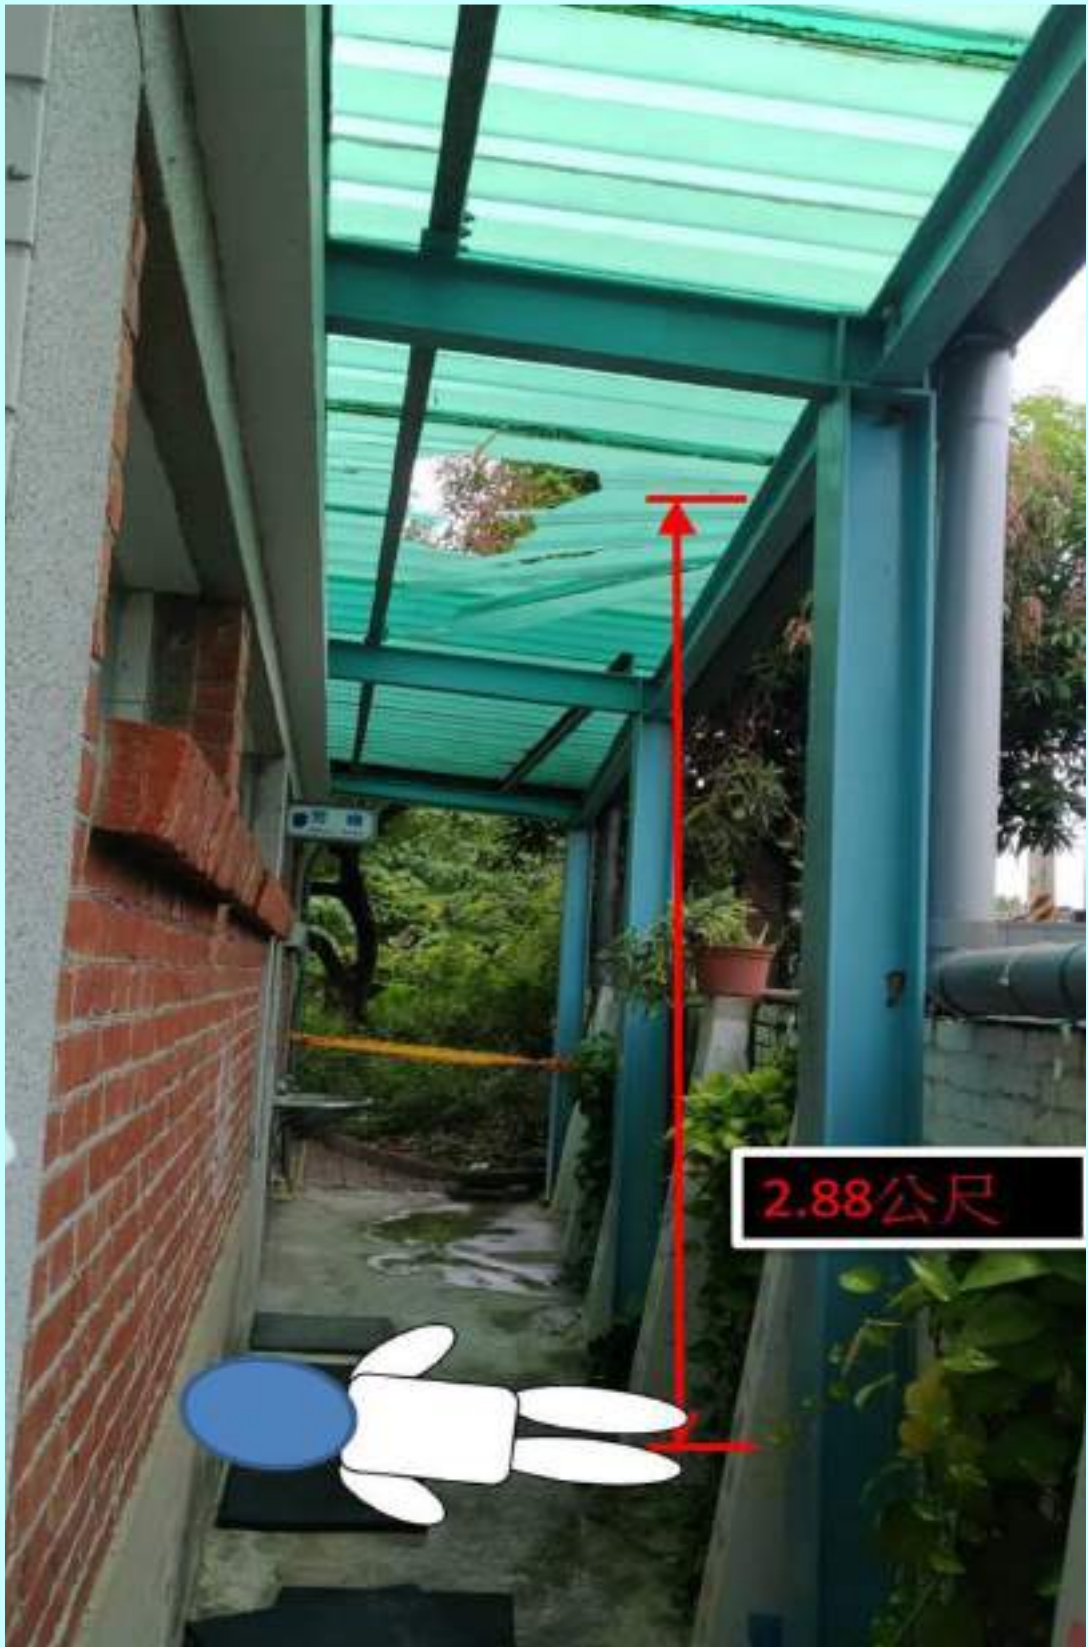
罹災者踏穿塑膠採光罩後，自2.88公尺高處墜落至地面

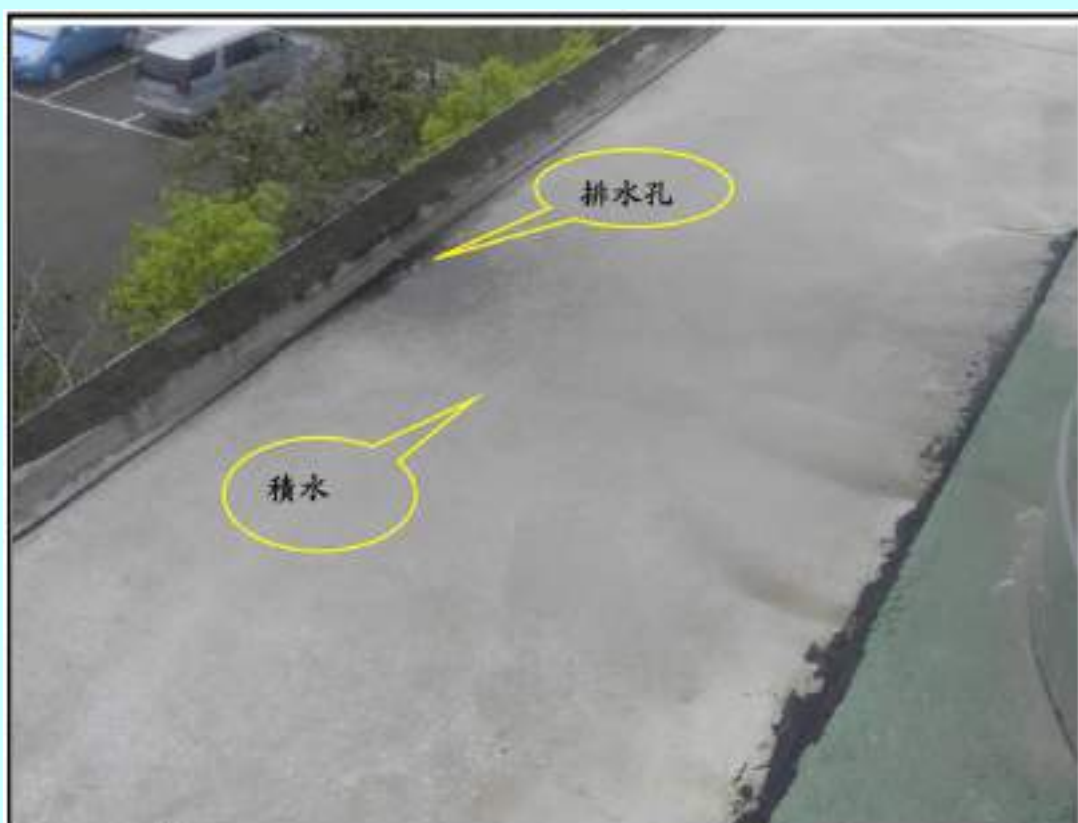
照片 5 南棟三樓教室屋頂邊緣排水孔旁有積水

2 公尺以上之屋頂邊緣開口應設置護欄，及作業中確實要求人員使用安全帶及安全帽。

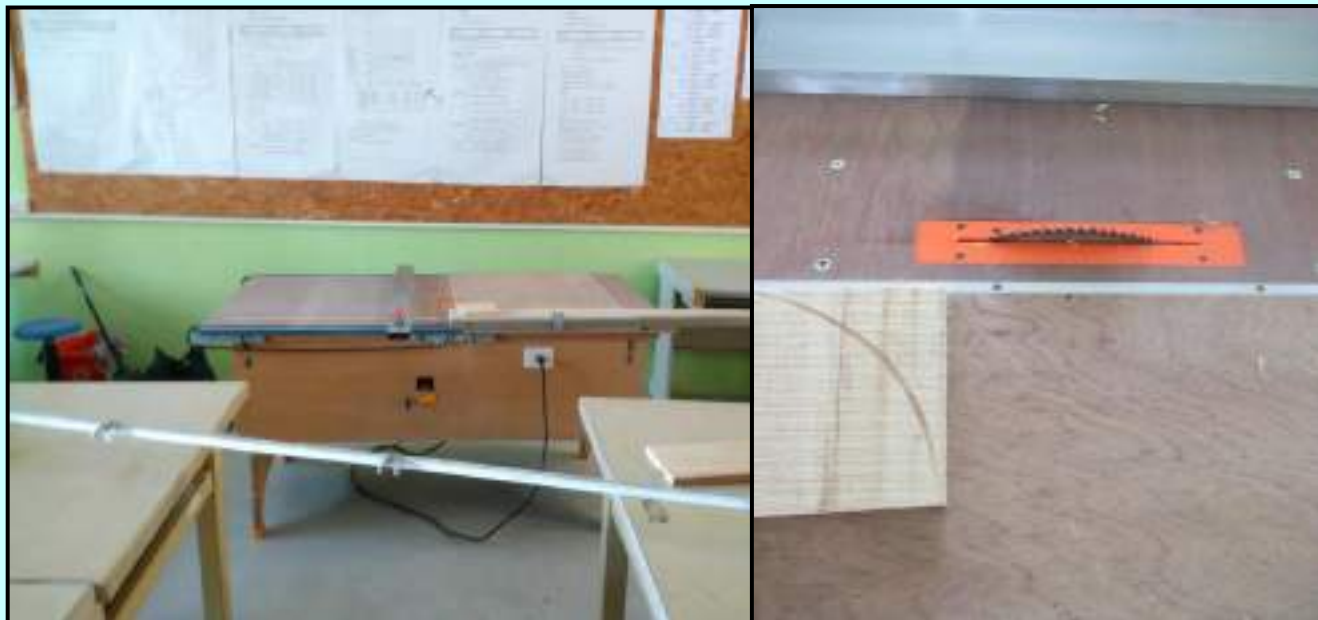
109年9月22日11時15分許，○○學校教師廖○○於其所屬创客教室，使用木材加工用圓盤鋸從事板材切割作業，有導致切割危害之虞，未設置反撥預防裝置及鋸齒接觸預防裝置，致廖○○左手遭該圓盤鋸切傷，由救護車送醫院住院治療，並於109年9月26日出院返家休養。

所使用木材加工用圓盤鋸未設置反撥預防裝置及鋸齒接觸預防裝置

- 1、圓盤鋸應設置下列安全裝置：一、圓盤鋸之反撥預防裝置（以下簡稱反撥預防裝置）。但橫鋸用圓盤鋸或因反撥不致引起危害者，不在此限。二、圓盤鋸之鋸齒接觸預防裝置。但製材用圓盤鋸及設有自動輸送裝置者，不在此限。（機械設備器具安全標準第60條暨職業安全衛生法第6條第1項）
- 2、雇主對新僱勞工或在職勞工於變更工作前，應使其接受適於各該工作必要之一般安全衛生教育訓練。…。前二項教育訓練課程及時數，依附表十四之規定。…。（職業安全衛生教育訓練規則第16條第1、3項暨職業安全衛生法第32條第1項）

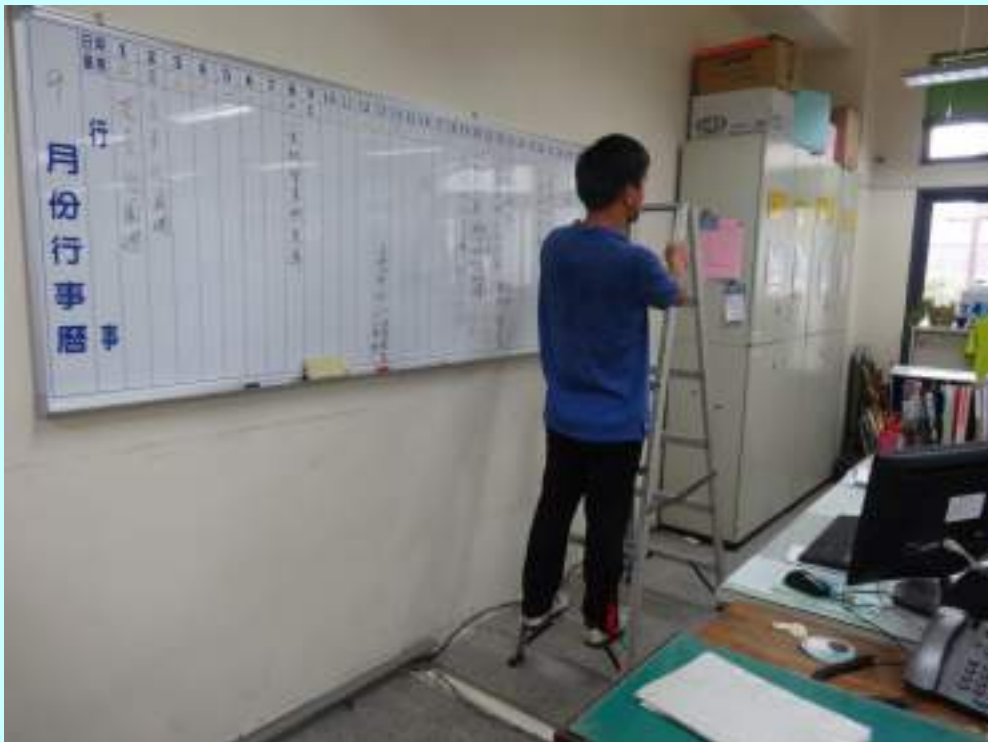
○○國中所僱勞工陳○○於 105 年 9 月 1 日 10 時 45 分許，在該校學生事務處使用合梯安裝(站立高度約 45 公分)新白板，完成後自合梯下來時(一腳站立於第 2 階(約 45 公分)、另一腳站立於第 1 階(約 23 公分))，疑似未踏穩或暈眩跌落地面，因撞擊頭部，由救護車送至○○醫院急救，已於 105 年 9 月 19 日出院。

模擬受傷勞工使用合梯情形(當時陳○○為安裝吊掛白板之螺栓)
